# ONDERZOEK INSPECTEER- EN REINIGBAAR INFILTRATIESYSTEEM

De Heitker Revisions-Rigolen

Juli 2017

De Heitker Revisions-Rigolen, de werking in de praktijk en de toepasbaarheid
Status	Definitief
Plaats	Beringe
Datum	25-07-2017
Opdrachtgever	Jarola
Stagebegeleider	Carel Soer
Docent	Peter Groenhuijzen
Opleiding	Land- en Watermanagement
Major	Hydrologie
Opgesteld door	Rens Nuwenhoud

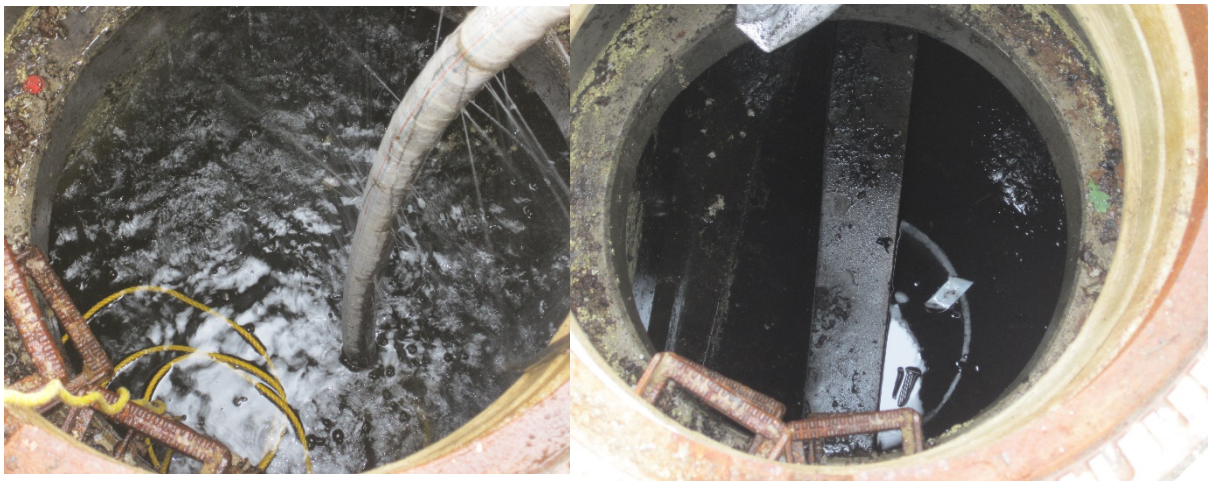
Op 7 juni was de inspectie gepland van het systeem. Bij aankomst op het terrein en na het openen van de mangaten bleek het systeem te vol te zijn om deze te inspecteren. Er zat op woensdagochtend 10 uur 70 centimeter water in het systeem. Er is toen een dompelpomp geplaatst om het water weg te pompen om het systeem de volgende dag te kunnen inspecteren. (Figuur 5)

Figuur 5 Zicht vanuit het mangat in het systeem op 7 juni (links) en leeggepompt op 8 juni (rechts)

Opgemerkt is dat het water dat weggepompt werd helder was en niet tot nauwelijks bevuild was. Het water kleurde af en toe bruin wanneer de pomp te laag in het systeem gehangen werd en het sediment van de bodem meezoog.

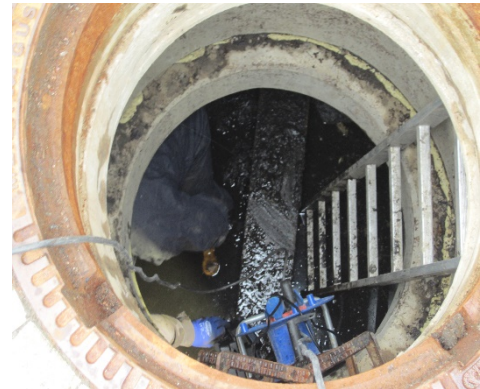
In het infiltratiesysteem was er op de bodem een flinke hoeveelheid sediment te bevinden. Dit is gemeten en de dikte verschilde van 6 tot 8 centimeter. Van dit sediment is een emmer meegenomen en Heitker GmbH gaat dit laten onderzoeken in een laboratorium op verschillende aspecten. Ten tijde van dit rapport was dat onderzoek nog niet voltooid.

*Figuur 6 Bovenkant mangat inclusief ladder, verticaal is een van de betonnen balken op de bodem van het systeem te zien*

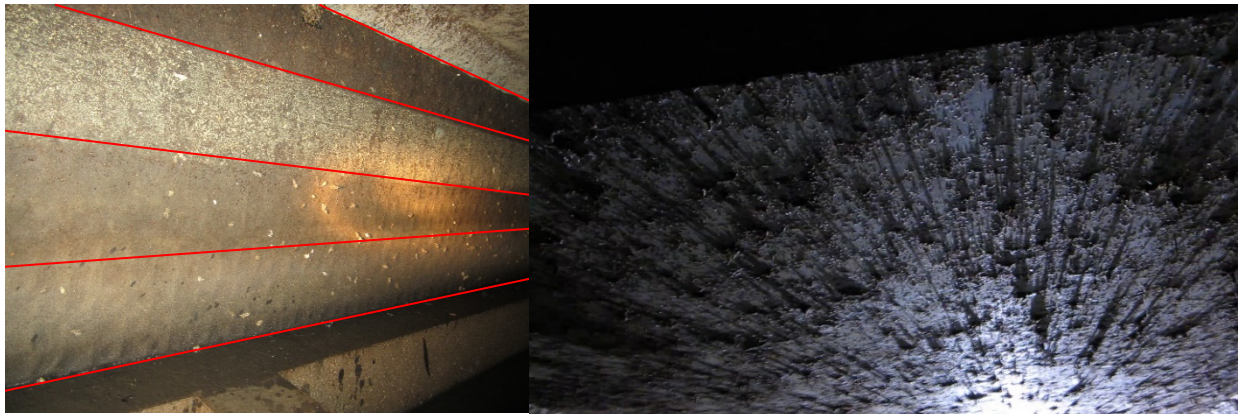
Vervolgens werd er gekeken naar het systeem zelf, er was duidelijk te zien dat het systeem vol heeft gestaan. Onder andere aan het vuil verspreid over de bovenkant van het systeem (Figuur 7 rechts). Wanneer dit is geweest is niet duidelijk. Dit kan eerder op het jaar zijn geweest of tijdens de hevige bui(en) van 6 en 7 juni.

*Figuur 7 De binnenwanden van het infiltratiesysteem, waarbij de scheidingen in vuil zijn aangegeven met een rode streep (l). En de bovenkant van het infiltratiesysteem (r).*

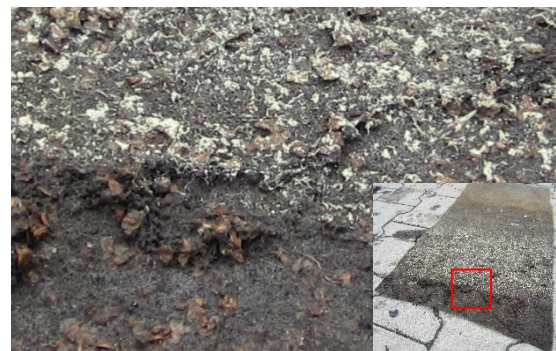
Tijdens het bezoek zijn er door observatie en het nemen van beeldmateriaal ook al bevindingen gedaan. Allereerst was op 7 juni duidelijk dat het water wat nog in het systeem zat regenwater was. Ook was toen de omgeving duidelijk; of er bomen stonden en wat voor soort bomen dit waren. De omgeving was vooral begroeid met naaldbomen en eiken. Op 8 juni zijn veel meer dingen duidelijk geworden. Zo was het duidelijk dat het geotextiel een hoop vuil tegenhoudt en dit duidelijk in lagen is verdeeld. Ook werd duidelijk dat de vervuiling aan de bovenkant veel ernstiger is dan aan de onderkant van het geotextiel. Dit gebeurt wanneer er zoveel water in het systeem komt dat het vuil in het water binnenin het systeem niet tot bezinking komt.

*Figuur 8 Bovenste 2 lagen van een stuk afgesneden geotextiel*

Tegelijkertijd loopt het water wel weg via de zijkanten en vind daar uitstroom plaats. Het vuil dat in de bovenste delen van het water 'drijft', denk aan blad en licht sediment, zal daar als eerste tegenaan stromen. Het geotextiel laat dit niet door maar vangt het op en blijft het in het doek hangen. Wanneer dit opdroogt wordt dit hard en ontstaat er een zeer slecht doorlaatbare laag bovenin het systeem (Figuur 8). Hierdoor zijn de onderste lagen relatief schoon en stroomt het water hier nog wel goed door. Deze slecht doorlatende laag geotextiel (bovenste twee lagen van Figuur 7, links) begonnen op circa 43 centimeter (+/- 1 centimeter overloop) van de onderkant. Dit betekent echt wel dat de uitstroom naar het infiltratieveld gehalveerd wordt (43 centimeter van de totale lengte van 78 centimeter).

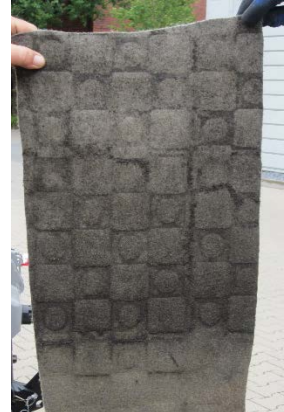
Ook is er ondervonden hoe goed het doek vuil tegenhoudt. De achterzijde van het doek was zo goed als schoon (Figuur 9). Het beton aan de andere zijde van de drainageplaat was achter het doek ook compleet zuiver (Figuur 11). Tevens was het doek om de drainage platen aan de andere kant van de betonconstructie ook zeer zuiver. (Figuur 10).

Dit laat onder meer zien dat het geotextiel een uitstekende reinigende werking heeft. Ook is duidelijk geworden dat bij een hevige bui in een gebied met aardig veel bomen de levensduur van het systeem enorm beïnvloed. Zeker wanneer er geen zandvangput voor het systeem staat. Een put verlengt de levensduur van een infiltratiesysteem dus aanzienlijk. Echter wanneer deze er wel staat en de bui hevig is, is de put niet genoeg is om het sediment te bezinken. Dit is afhankelijk van een aantal factoren; allereerste de omgeving; wat voor soort sediment stroomt het systeem binnen? Dit kan bijvoorbeeld sediment van bomen zoals bladeren, takjes, naalden en eventueel kleine nootjes zoals beukenootjes. Of dit in het systeem terecht komt hangt ook af van de locatie en de manier van aansluiten; is dit via een dak met of zonder bladvanger of via een straatkolk aan de straat of het terrein. De soort zandvang- of bezinkingsput kan bij hevige neerslag enkel een doorstoombuis zijn, omdat de stroming in de put dusdanig hoog is dat het sediment niet naar de bodem van een put zakt. Vandaar dat de intensiteit van de bui ook invloed heeft op de levensduur; een groot aantal minder intensieve buien hebben minder gevolgen dan een paar grote en hevige buien.

*Figuur 9 Achterzijde van een stuk afgesneden geotextiel*

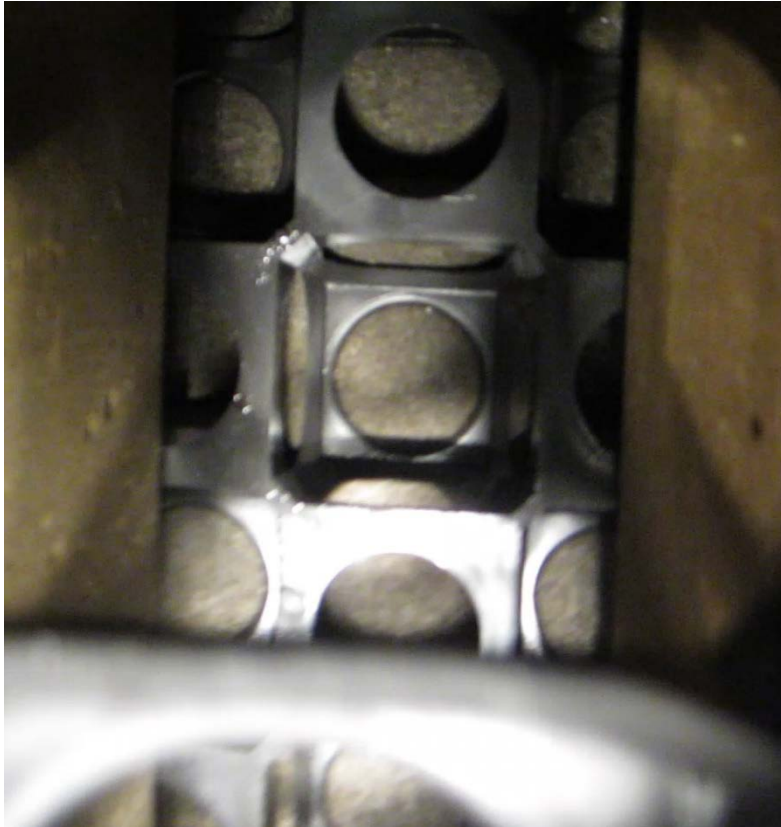
*Figuur 10 drainageplaat omwikkeld met geotextiel doek aan de andere zijde van de betonconstructie*

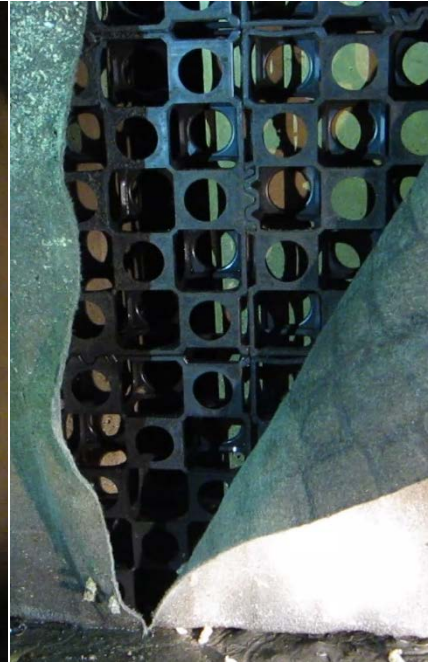
*Figuur 11 opengesneden geotextiel met het daarachter de drainageplaat en het schone beton*
