# ONDERZOEK INSPECTEER- EN REINIGBAAR INFILTRATIESYSTEEM

De Heitker Revisions-Rigolen

Juli 2017

De Heitker Revisions-Rigolen, de werking in de praktijk en de toepasbaarheid
Status	Definitief
Plaats	Beringe
Datum	25-07-2017
Opdrachtgever	Jarola
Stagebegeleider	Carel Soer
Docent	Peter Groenhuijzen
Opleiding	Land- en Watermanagement
Major	Hydrologie
Opgesteld door	Rens Nuwenhoud

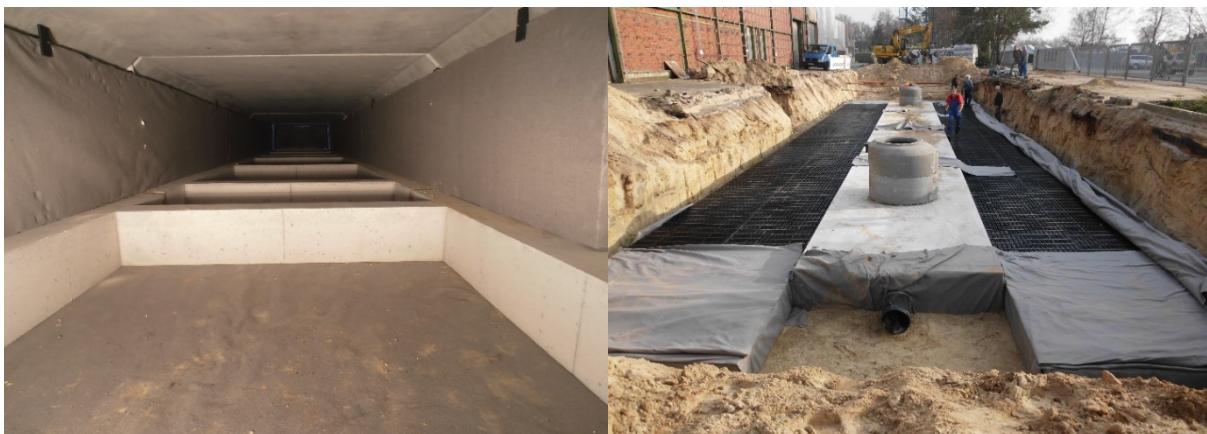
Figuur 3 Binnenkant van de Revisions-Rigolen met aan de zijkanten de infiltratiekratten geïnstalleerd (l) en de buitenkant inclusie mangaten en omliggende kratten in Emsbüren (r)

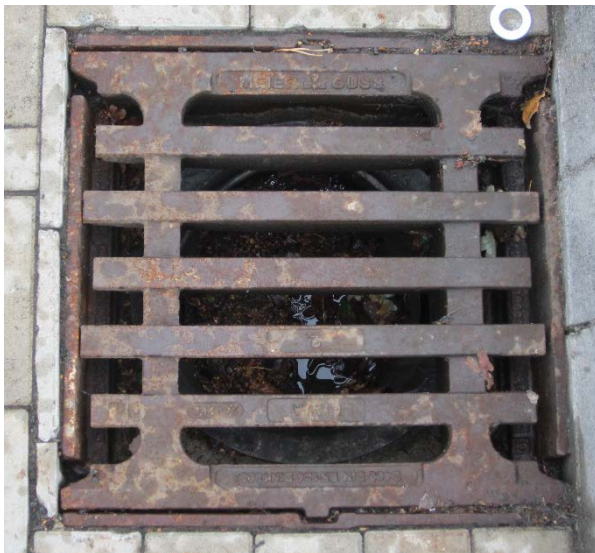
De Heitker Revisions-Rigolen is gesitueerd op het bedrijventerrein van Paus Hermann Maschinenfabrik GmbH te Emsbüren (Bijlage 1). Aan dit systeem is het dak van het bedrijvenpand van Paus afgekoppeld inclusief een deel van het aangrenzend terrein. Om dit terrein staan een aantal bomen, dit zijn grotendeels eiken- en naaldbomen. Het dak watert af middels regenpijpen die aan weerszijden van de betonnen constructie op het systeem aangesloten zijn. Het terrein wordt hiermee verbonden middels straatkolken die op het terrein zijn aangebracht. In deze kolken zit een mand die het grovere vuil opvangt zoals bladeren (Figuur 4). In totaal gaat het om ongeveer 5700m<sup>2</sup> afgekoppeld oppervlak.

*Figuur 4 Straatkolk op het terrein van Paus wat afwatert op het infiltratiesysteem.*

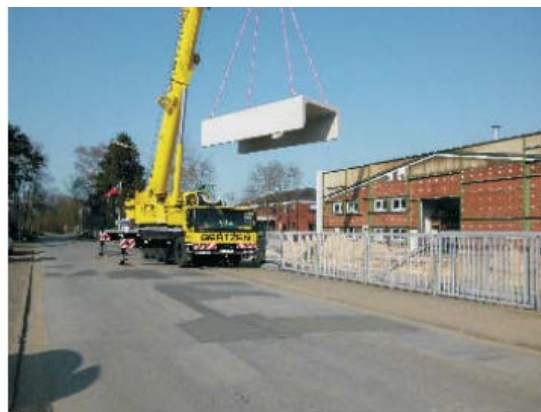
Hoewel de kosten niet bekend zijn zal het geheel, productie en installatie, wellicht wat duur zijn. Zeker er vanuit gaande dat de constructie van beton is en het geïnstalleerd moet worden met een kraan (Figuur 1, Figuur 12). De kosten zouden zullen zeer waarschijnlijk minder zijn bij een kleine gronddekking en een kleinere constructie (minder afgekoppeld oppervlak).

Figuur 12 installatie Revisions Rigole middels een kraan
